DESURBANIZACIÓN Y RESTAURACIÓN DE LA MARISMA DE LA PLETERA (2014-2018).

ACCIÓN A2. ANÁLISIS DE LAS INTERACCIONES HIDROGEOLÓGICAS ENTRE LA LLANURA ALUVIAL Y EL SISTEMA LITORAL DE LA PLETERA

ANÁLISIS DE LAS INTERACCIONES HIDROGEOLÓGICAS ENTRE LA LLANURA ALUVIAL Y EL SISTEMA LITORAL DE LA PLETERA

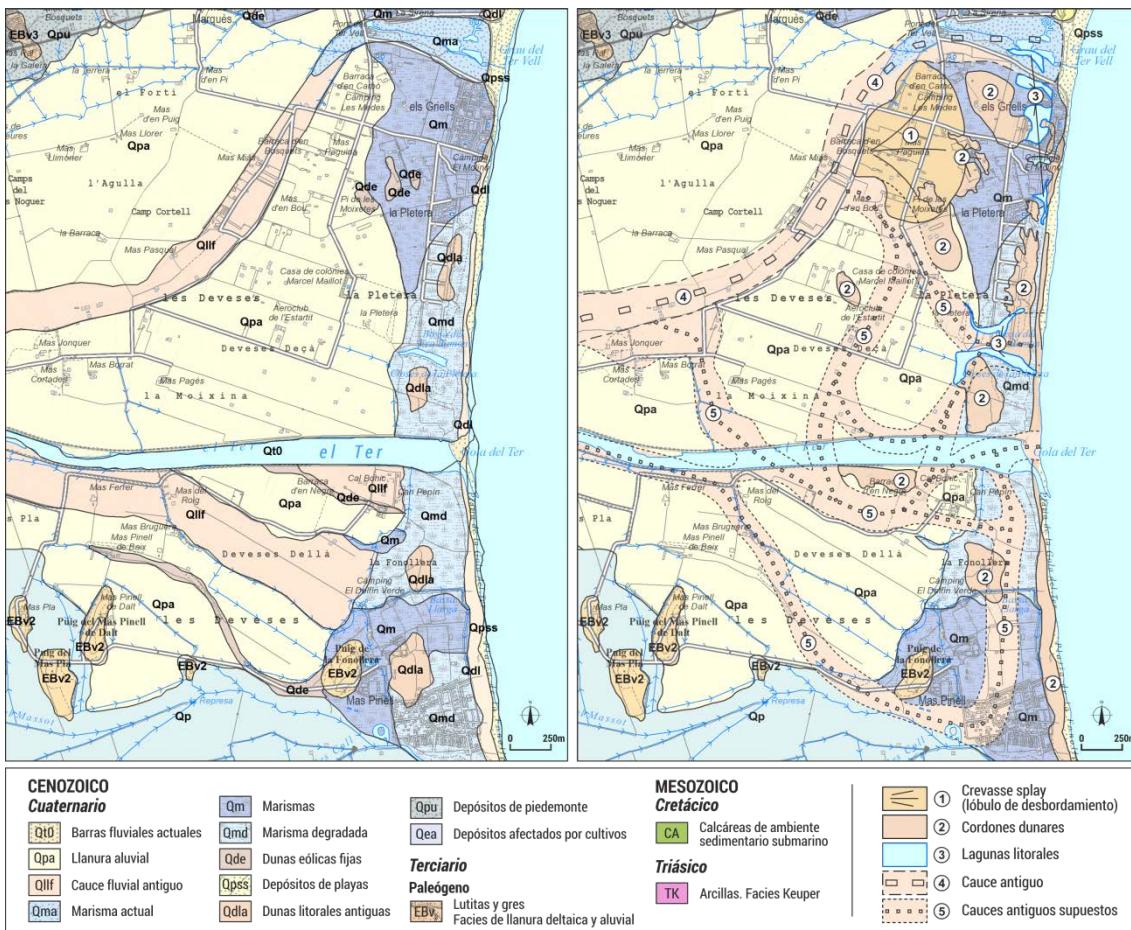
La reconstrucción geomorfológica de la llanura fluvial en su tramo final que limita con la línea de costa se ha basado en el mapa geológico a escala 1:25.000 del Institut Cartogràfic i Geològic de Catalunya (**FIGURA 01, izquierda**) y se ha centrado en la reconstrucción de los ambientes sedimentarios que puedan haber dejado huella en superficie, y por tanto, sean representativos del funcionamiento geodinámico reciente en una llanura de inundación en régimen progradante (**FIGURA 01, derecha**).

marisma, y también se han cartografiado cordones dunares discontinuos que habrían mantenido su posición interior durante la fase final de progradación de la llanura hacia el E.

Para la reconstrucción morfológica de la zona húmeda de la Pletera (**FIGURA 01**) y, en especial, de su sector lagunar, se han efectuado trabajos de control geomorfológico en obra basados en un reconocimiento previo del perfil litológico e hidrogeológico litoral. El alcance de las observaciones realizadas y la precisión topográfica de las mediciones, junto con un trabajo previo de caracterización geomorfológica de detalle, han permitido establecer las distintas cotas de excavación en cada laguna y modelar el conjunto del sistema de acuerdo con los criterios ecológicos que motivan el proyecto.

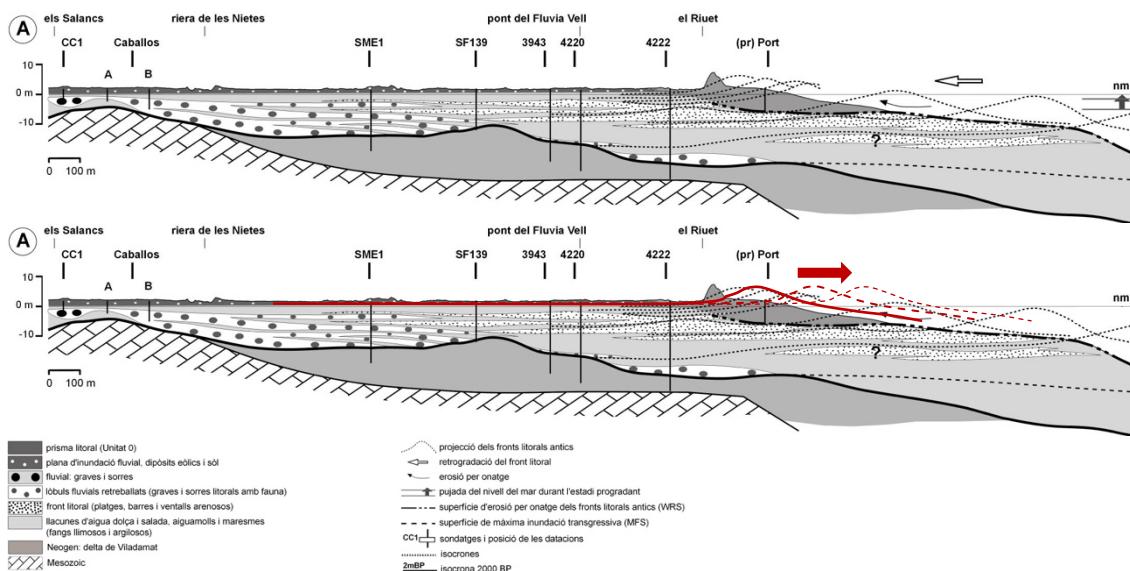
En la figura siguiente se ilustra el relleno de la Llanura del río Fluvià, situado más al norte, durante el episodio reciente de subida del nivel del mar que resulta en un ciclo de relleno de carácter retrogradante. En el momento que el nivel del mar se estabiliza, los aportes fluviales se deben adaptar al nuevo nivel de base, de forma que los últimos sedimentos de relleno de la Llanura fluvial se depositarían en régimen progradante.

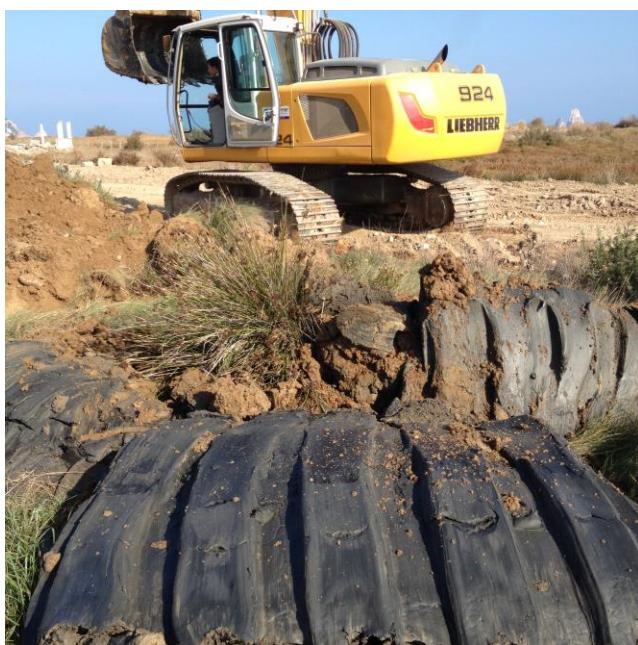
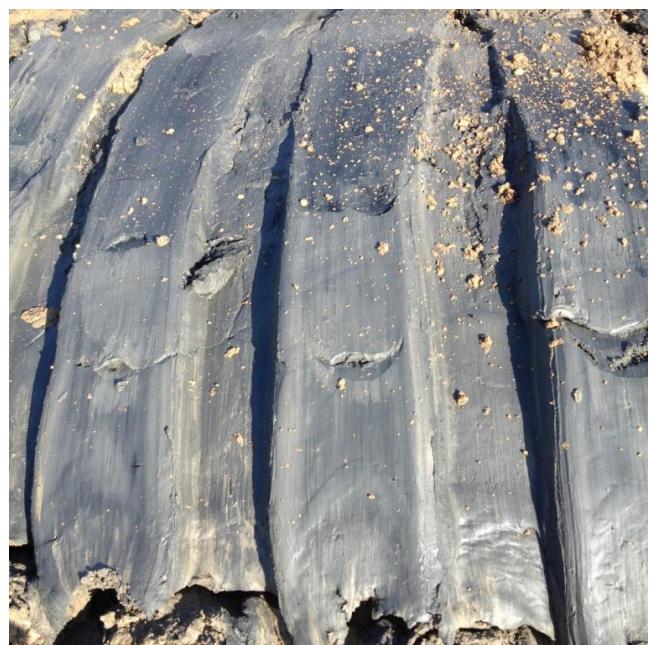
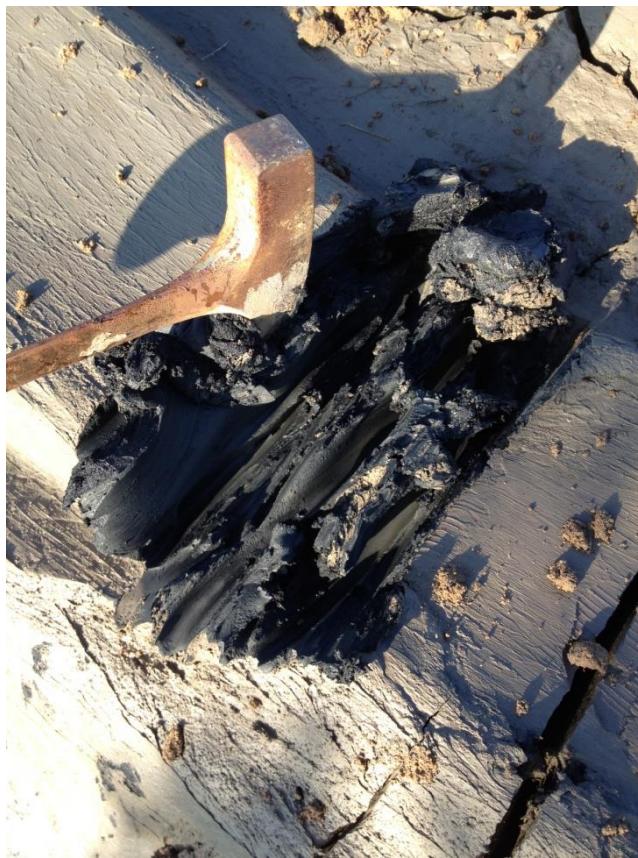
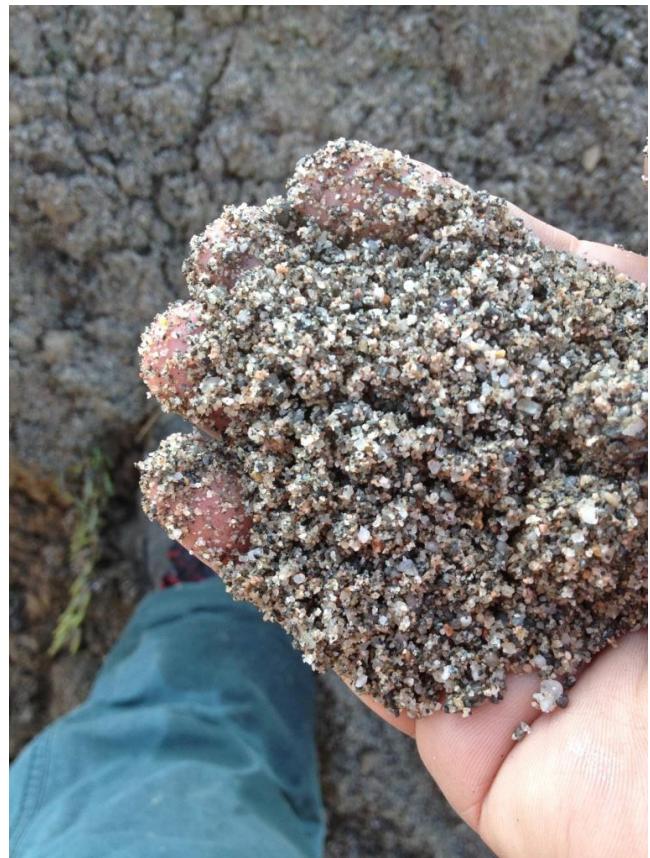
FOTOGRAFIES

- +0,67 m a +0,54 m Sorres llisos lleugerament humides, marró.
- +0,54 m a +0,09 m Torba negra, nivell lenticular.
- +0,09 m a -0,36 m Llims argilosos, plàstics, marró.
- 0,36 m a -1,14 m Fang negre, plàstic.
- > -1,14 m Sorres grolleres netes, molt permeables. Aigua escumosa (salada). No surt aigua fins a aquestes sorres basals. A la cota -1,14 m brolla aigua.

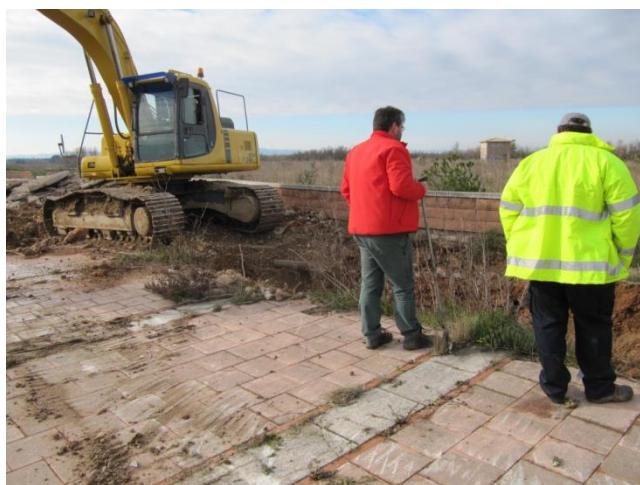
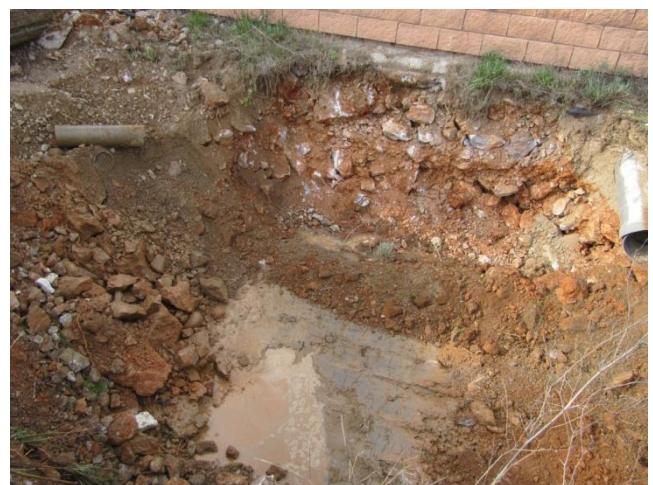
GrupoTragsa Garantía Profesional. Servicio Público | | | | | | | | | | | | |
| Data: 18/12/2015 | | CALA 14 (C14) | | | | | | | | | | | | |
| DESCRIPCIÓ DE LA CALA | | | | | | | | | | | | | | |
|

<table><tr> <td>Coordenades UTM (ETRS 89)</td> <td>X: 515.950,22</td> <td>Y: 4.653.483,82</td> </tr><tr> <td>Cota terreny:</td> <td>+1,21 m</td> <td></td> </tr><tr> <td>Cota base excavació:</td> <td>-0,90 m</td> <td></td> </tr></table>

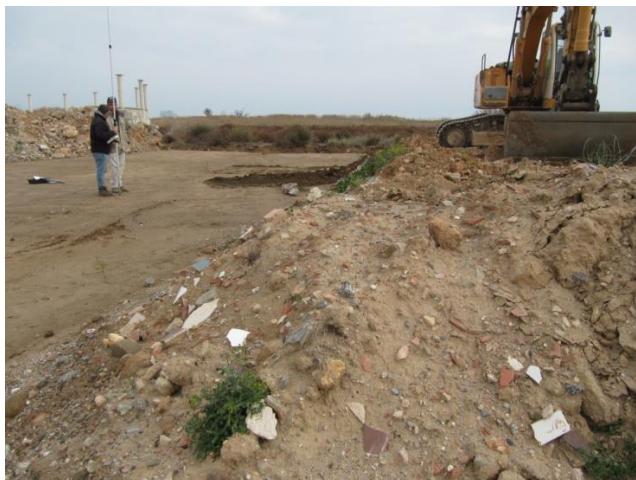
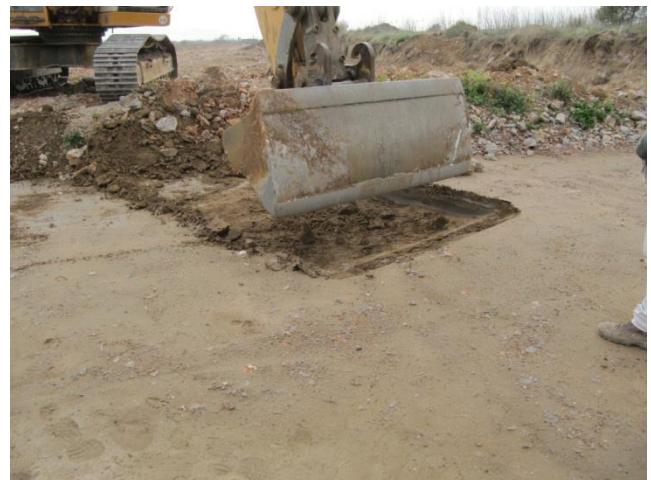
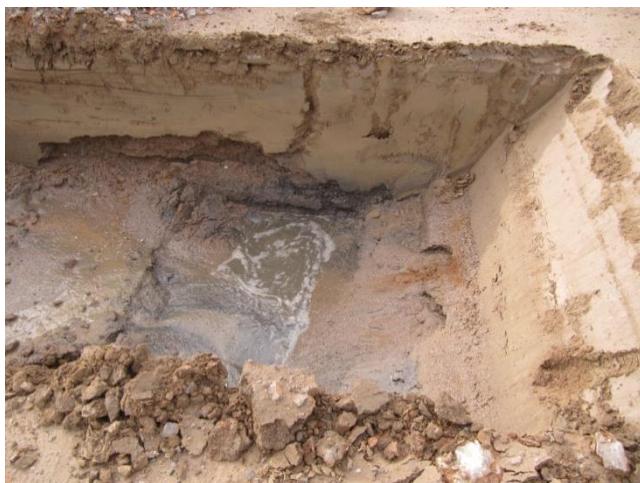
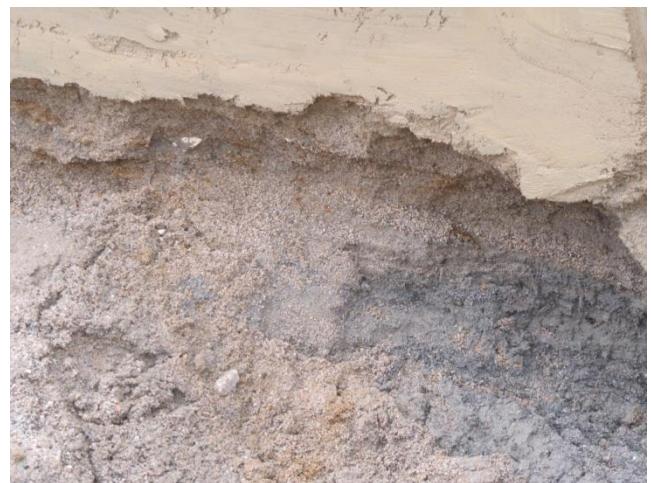
CALA 15 (C15)

| Coordenades UTM (ETRS 89) | X: 515.955,69 | Y: 4.653.534,55 |
| Cota terreny | +0,91 m | |
| Cota base excavació | -0,92 m | |

- +0,91 m a +0,62 m Llim argilós, beix.
- +0,62 m a +0,38 m Sorres llisos, beix. Cap a la base sorres fines poc llisos.
- +0,38 m a +0,33 m Sorres més grolleres amb poques gravetes, beix. Taques de rovell.
- +0,33 m a -0,08 m Sorres grolleres amb restes marines (petxines). A cota +0,00 m nivell rovellat. A la cota +0,15 m drena aigua.
- 0,08 m a -0,60 m Sorres força grolleres, una mica més negres.
- 0,60 m a -0,92 m Sorres fines, negres. Puntualment acumulacions de m.o.

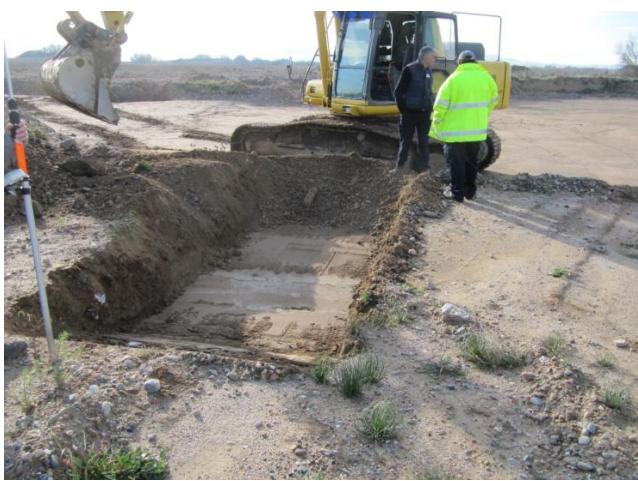
CALA 16 (C16)

| Coordenades UTM (ETRS 89) | X: 515.949,48 | Y: 4.653.555,47 |

Cota terreny: +1,17 m

Cota base excavació: -0,40 m

Cota aigua: +0,40 m

- +1,17 m a +0,67 m Antròpic.
- +0,67 m a +0,60 m Argiles força compactes, fosques.
- +0,60 m a +0,50 m Sorres mitjanes/grolleres.
- +0,50 m a +0,46 m Argiles llisos, marró clar.
- +0,46 m a +0,12 m Sorres mitjanes/grolleres, coloracions vermelles i blanques.
- +0,12 m a -0,40 m Inici torba sorrenca, negre.

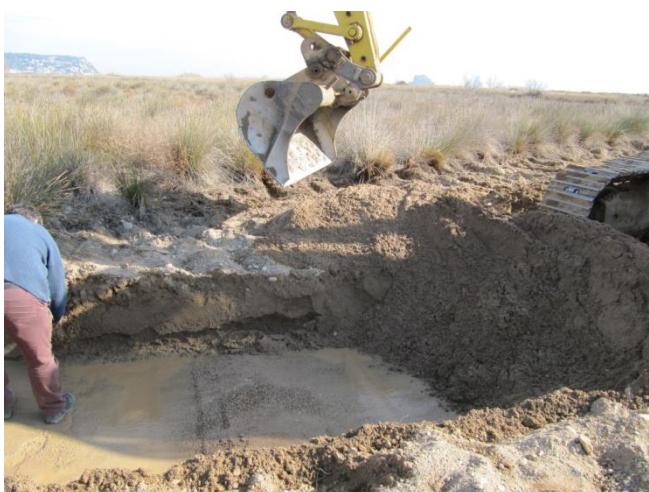
CALA 27 (C27)

- +0,75 m a +0,58 m Llims arenosos, marró.
- +0,58 m a +0,05 m Sorres grolleres grano-decreixents al sostre, que passen a grava a la base. Conté restes de fauna marina. A la cota +0,16 m drena aigua.
- +0,05 m a -0,54 m Sorres fines amb llims, marró.
- 0,54 m a -0,80 m Fang i sorretes, negrós. A la cota -0,70 m drena aigua.

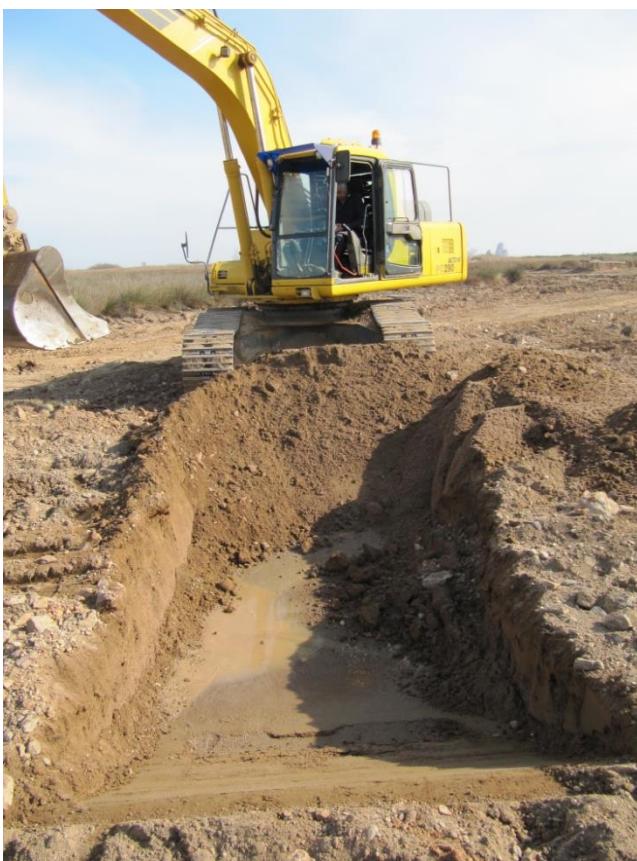
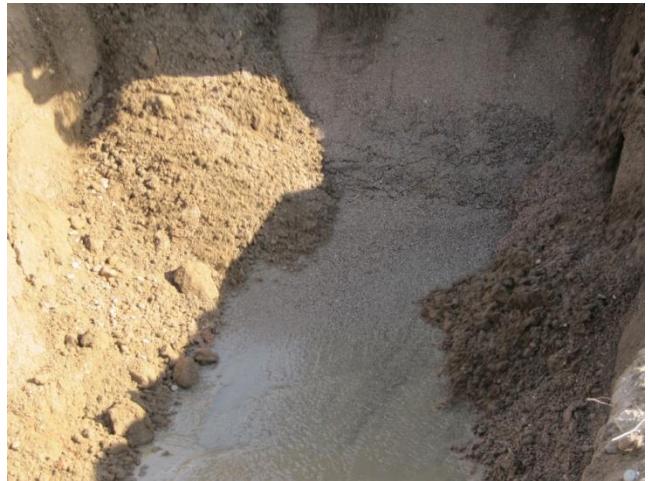
CALA 28 (C28)

- +0,77 m a +0,56 m Sorres mitjanes homogènies, beix.
- +0,56 m a -0,88 m Sorres grolleres amb grans vermells, closques i puntualment gravetes. A la cota +0,26 m drena aigua.
- 0,88 m a -1,00 m Sorres fines, gris. A la cota -0,88 m brolla aigua.

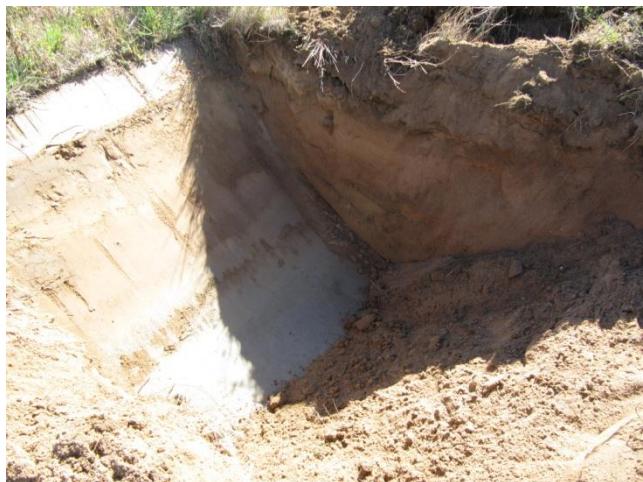
CALA 39 (C39)

- +1,26 m a +1,05 m Llims sorrengs.
- +1,05 m a +0,43 m Sorres mitjanes amb gasteròpodes terrestres, marró-beix.
- +0,43 m a -0,46 m Llims argilosos amb fragments de gasteròpodes terrestres, marró i cap a la base gris. A la base és més fangós.

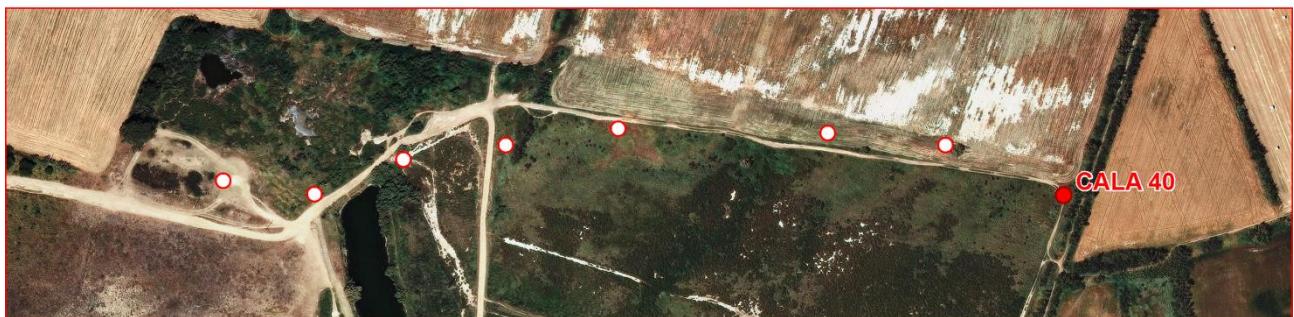
CALA 40 (C40)

- +1,43 m a +1,07 m Sorres fines llimoses amb arrels (continental), beix-marró.
- +1,07 m a +0,45 m Argiles llimoses quelcom sorrenques, beix. A la cota +0,45 m drena aigua.
- +0,45 m a -0,31 m Sorres fines, beix-gris més gris cap a la base. A la cota -0,31 m brolla aigua.

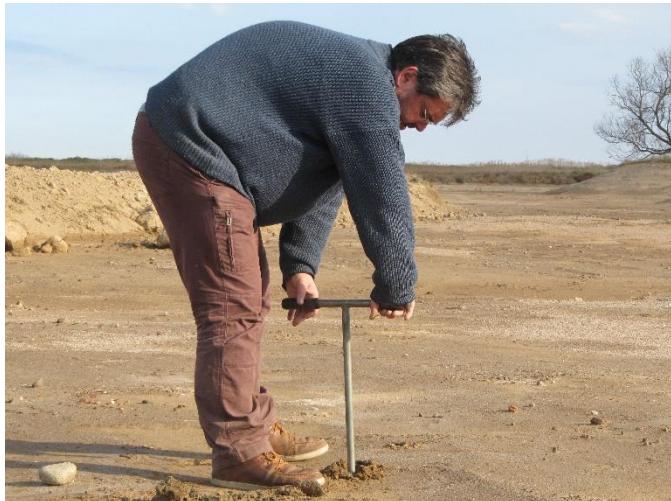
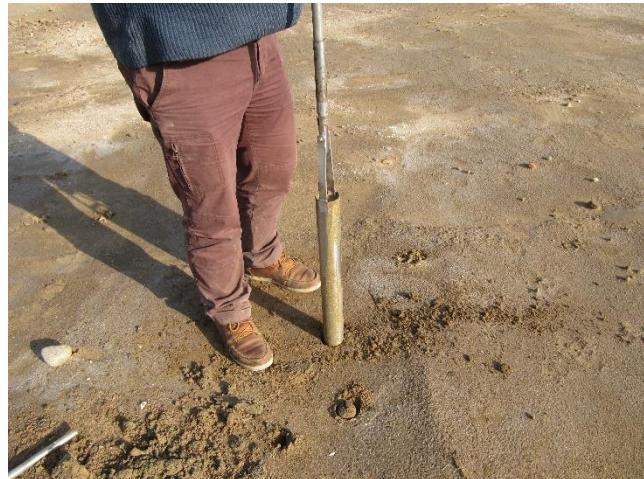
- +0,95 m a +0,10 m Sorres mitjanes/grolleres marrons. Humides a la base.
- +0,10 m a -0,20 m Llims i argiles. Gris i gris fosc.

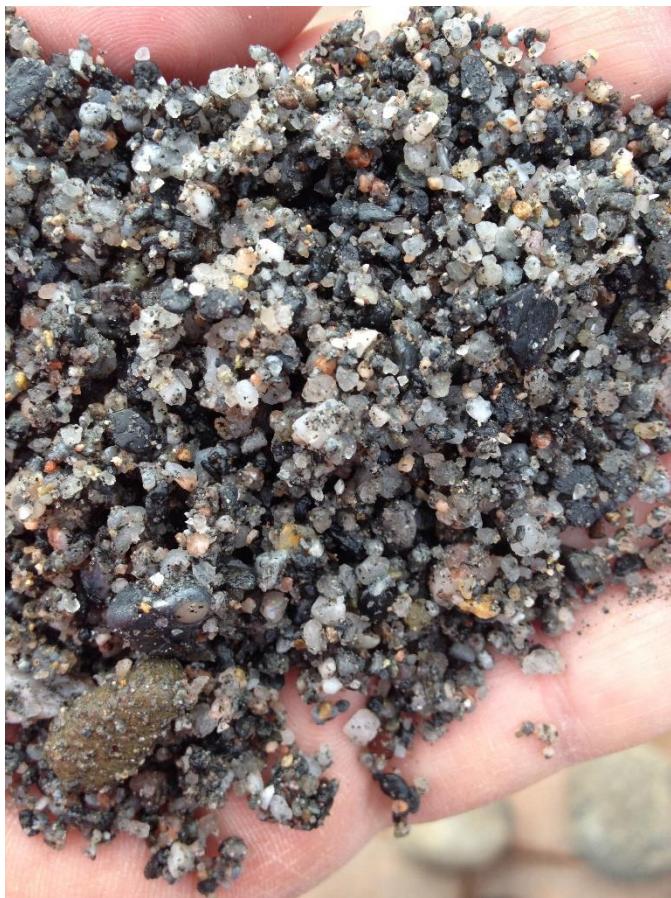
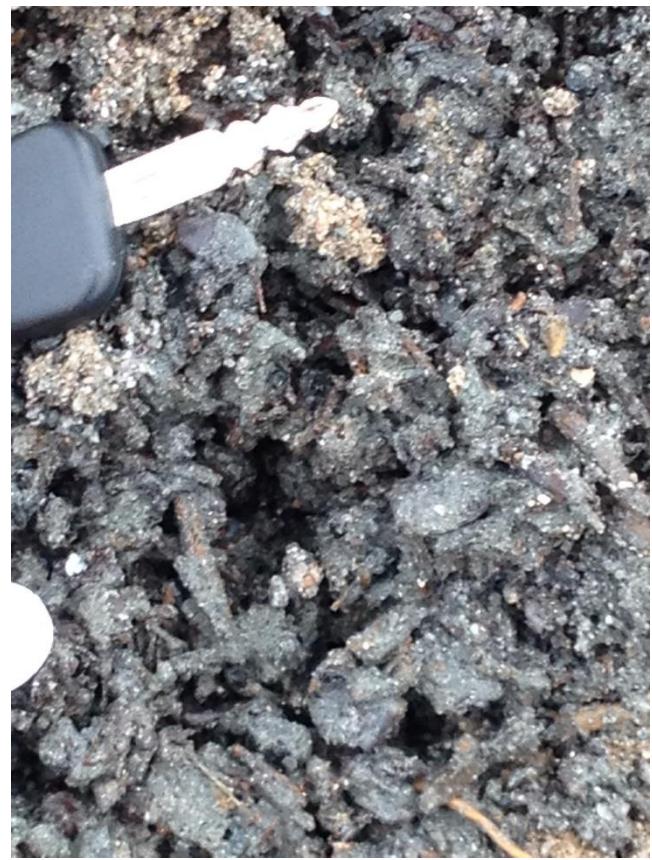
| Materials: +0,80 m a +0,60 m Argiles rosades. +0,60 m a +0,46 m Sorres grolleres. +0,46 m a +0,13 m Sorres mitjanes/grolleres rosades humides. +0,13 m a -0,40 m Torba sorrenca. | | Qualitat aigua: CE ($\mu\text{S}/(\text{cm})$) CE (dS/m) T°C Rs (sals totals) (g/l) |
