08/02/2019

Torroella tanca la segona fase de la consolidació de l'església de Santa Maria del Palau (s. XIII)

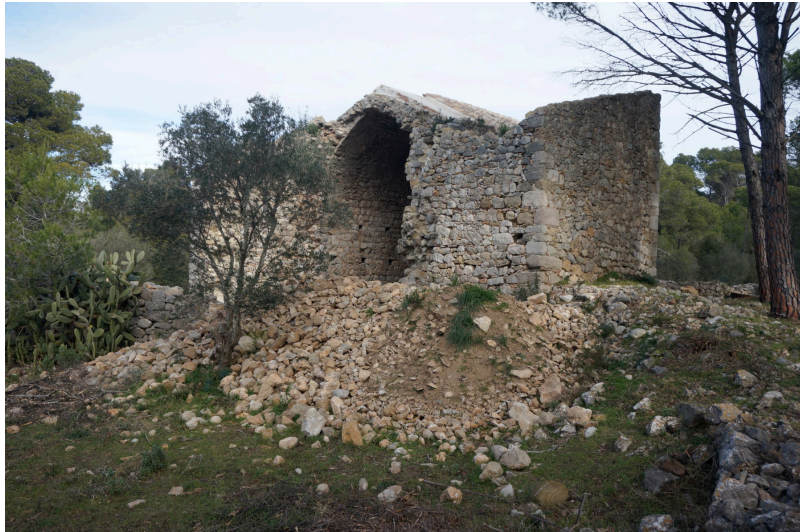
Les principals actuacions de la segona fase s'han centrat en la coberta de la nau principal i en els murs. A la coberta s'hi han col·locat teules de recuperació i teula envellida a la part de canal. També s'ha reconstruït el mur capcer segons els vestigis apareguts a la primera fase de l'obra, desenvolupada la tardor de 2017. La reconstrucció s'ha fet amb pedra de la zona per deixar rematada aquesta façana de l'edifici. Així mateix, s'ha donat un millor acabament a les seccions dels murs, que han estat reconstruïts parcialment per donar una major coherència visual a les restes del conjunt. També s'ha portat a terme el remat dels ràfecs laterals de la nau seguint la tipologia de teula en voladiu sobre peça de pedra calissa.
