**12/11/2019**

**Activat un dispositiu d'emergència per reparar un esvoranc al carrer de Fàtima de Torroella de Montgrí**

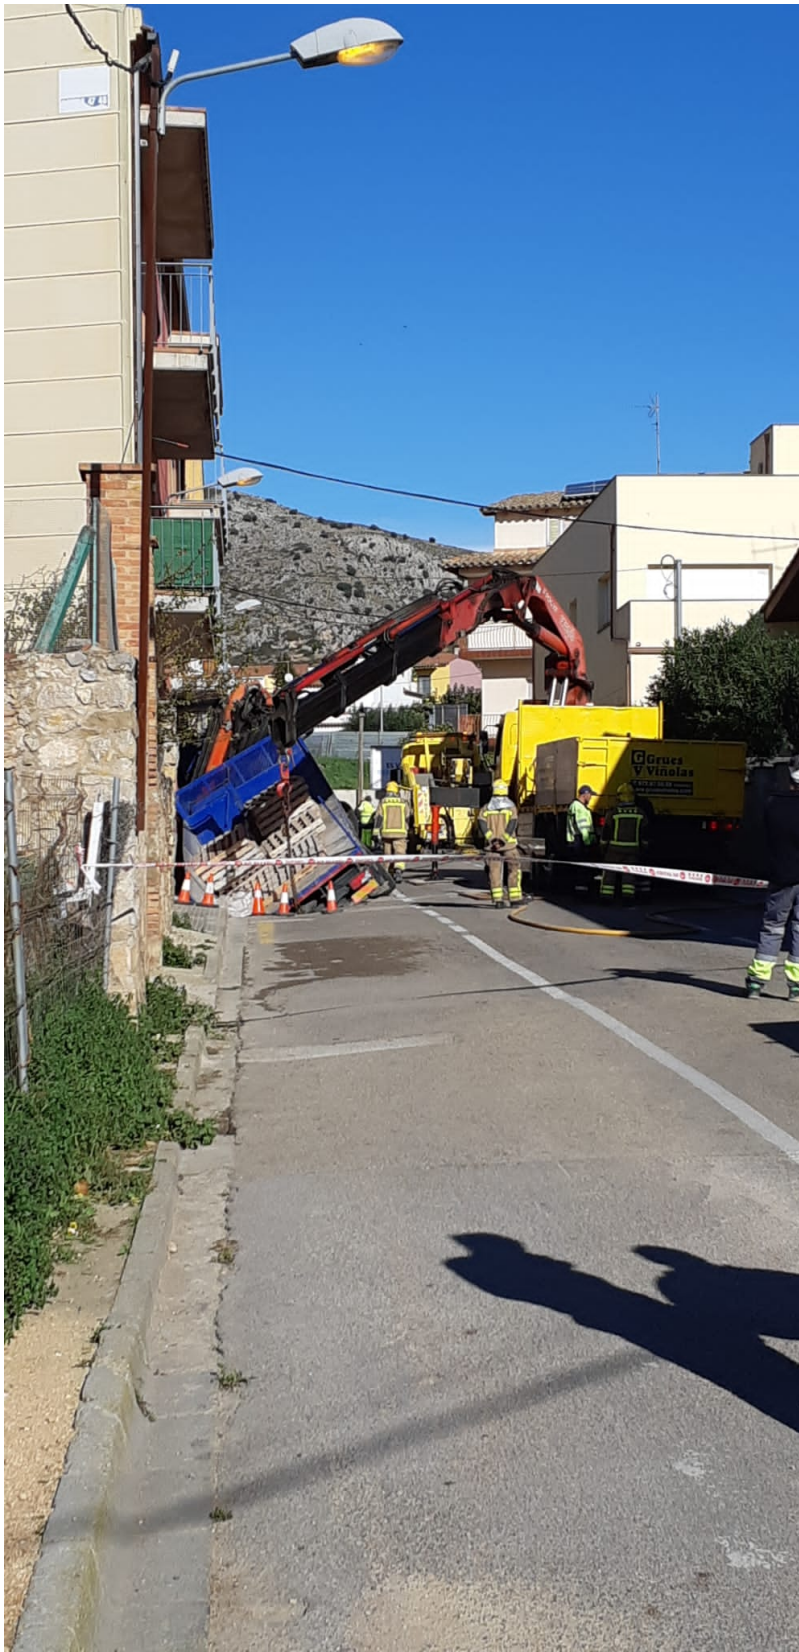
Aquest matí s'ha retirat el camió de gran tonatge que ahir a dos quarts de set de la tarda va quedar atrapat al carrer de Fàtima, de Torroella de Montgrí, a conseqüència d'un esvoranc que es va produir a la calçada.

L'esfondrament ha provocat el trencament d'un desaigüe d'aigües brutes i del col·lector d'aigües de la muntanya.

L'esvoranc té unes dimensions d'uns 2 m d'amplada per uns 9 m de llargada i 2 m de fondària. Des de l'Ajuntament de Torroella de Montgrí s'han activat tots els dispositius tècnics disponibles per tal d'avaluar i resoldre la incidència al més aviat possible.

La brigada municipal procedirà al sanejament de l'esvoranc i els treballs per reparar la incidència s'encarregaran a una empresa externa. També s'aprofitarà per repassar l'estat de tota la canalització d'aigües plujanes del carrer.
